論臺灣的博物館文物修護室之設立與再造¹

Building and Renovating of Cultural Relic of Conservation Labs on Museums in Taiwan

關鍵詞：文物修護室、自然採光、低輻射玻璃、膠合玻璃、共享空間

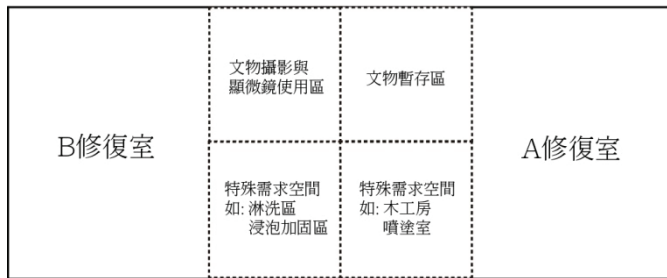
圖 2 相鄰修護空間重新規劃後示意圖（製圖／陳澄波）

塗室、貼金作業區以及淋洗與浸泡等特定修護需求之區域，避免於進行特定修護行為時影響常規工作之進行（圖 2）。此外，攝影區所使用的光源一般多為氙氣的閃光燈源或螢光檢視用的紫外光源，實際使用上係屬較不需有自然採光的場域，故該空間建議設置於靠近無自然採光之區域，以利文物修護記錄之進行。反之，即可將大部分的自然採光及明亮處供給特定修護區域，以發揮空間最大之利用率。此外尚需考量工作環境之通風性，防止使用木工機具產生之粉塵與噴塗含有機溶劑的樹脂時於空間逸散，顧及各種工安意外之可能性。因此考量上述因素，為同時保有適當自然採光照明與通風透氣之功能，筆者認為或可將具有特定修護需求之空間設於開窗區域，並將隔間牆留有三分之一至二分之一的區域以透明材質製作，除可隔絕粉塵、噪音與有機溶劑外，亦可間接將側向光源導入主要之修護區域，減少因設置特定修護需求的區域而導致自然採光減少之弊病，亦可讓空間外的人員即時得知內部之工作情況，若有工傷災害產生時，得以更迅速進行緊急救助。

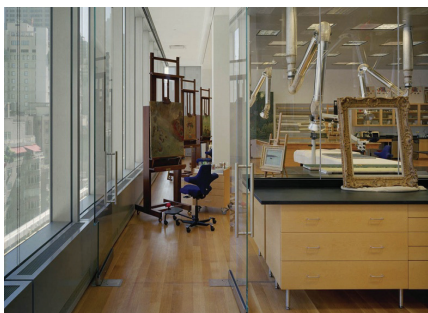
圖 5 紐約現代藝術博物館的修護空間（圖片來源：引自 Samuel Anderson Architects⁷攝影／Paul Warchol）

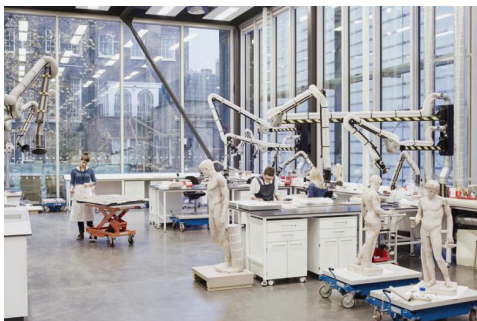
圖 6 大英博物館文物維護暨展示中心的修護空間（圖片來源：引自大英博物館網站⁸攝影／Kate Peters）

另外，Edwards 與 Torcellini 所統整的技術報告也指出自然採光的種種優點，如：就人體身心健康的角度而言，自然採光具有改善情緒、提升士氣、減輕疲勞、減緩眼睛疲憊之作用（Edwards & Torcellini, 2002）；就人體眼睛功效而言，接受自然採光的人眼可發揮其最佳功能，反之，傳統螢光燈則限制了人眼的功能（Edwards & Torcellini, 2002）；自然採光與辦公環境相關的研究顯示，在具有自然採光的環境下，可有效減少員工的缺勤率，並提昇工作效率（Edwards & Torcellini, 2002）。同樣地，文物若需進行全色（retouching）作業時，若有適當之自然採光，得使人類眼睛處於最佳的狀態，俾使該項作業發揮最大之效能。正因如此，不少知名博物館修護室之設計皆充分採用自然光源，如：哈佛圖書館（圖 3）、舊金山現代藝術博物館（圖 4）、紐約現代藝術博物館（圖 5）與大英博物館（圖 6）等修護室，皆採取了可引進充分自然光源之設計。故處於新設或改建的博物館修護室，應可規劃增加開窗與改良開窗尺寸，避免將修護室設於無自然採光的空間中，使博物館修護部門可兼具工作效率與修護品質之功效。
